美国墨西哥湾“深水地平线”石油钻井平台爆炸泄漏事故概要

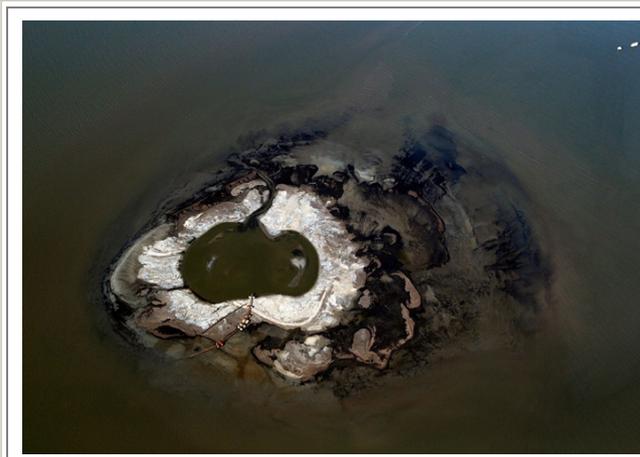
溢油水域

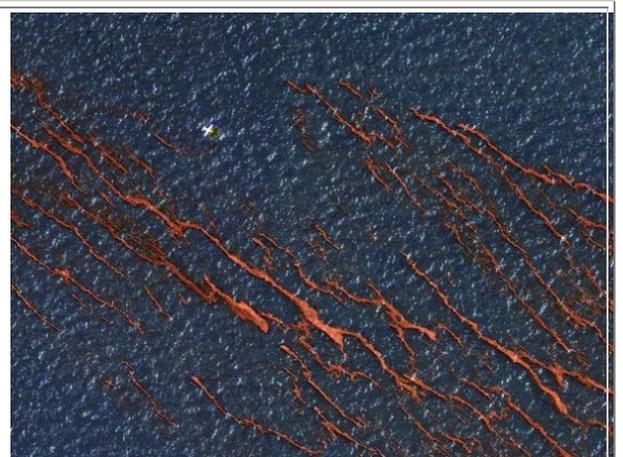
溢油污染带

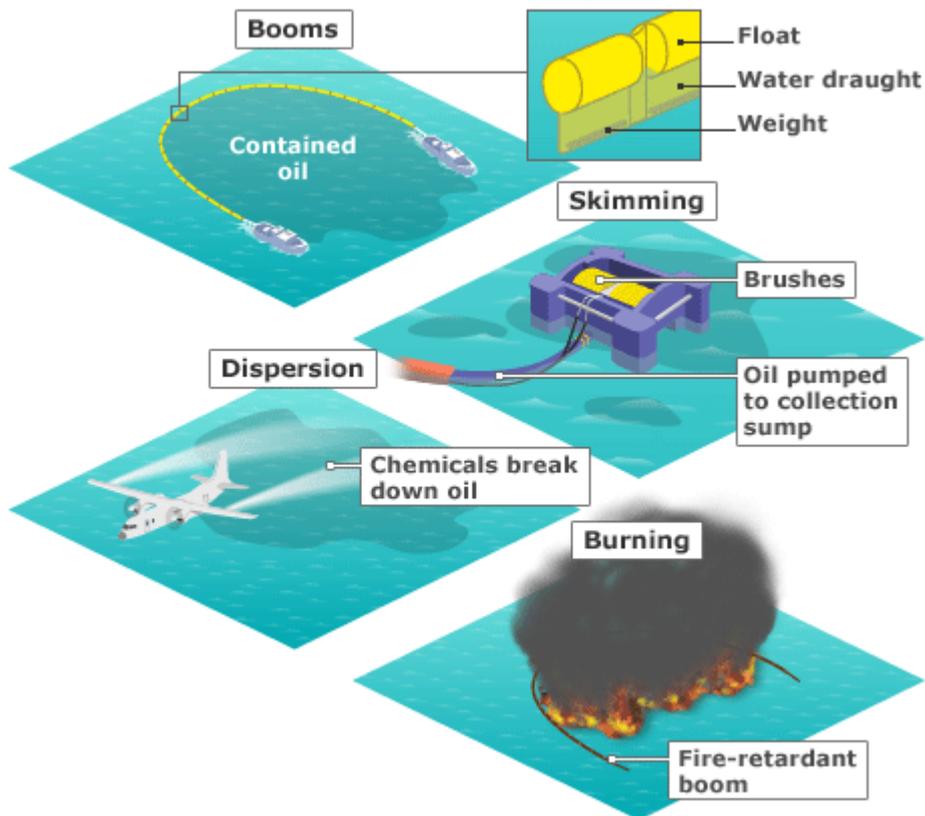
Surface measures used to contain oil spillages
